Everest Mentor Visual iQ VideoProbe™ 将您的视觉检测提升到一个新的高度

Real3D™ 测量技术

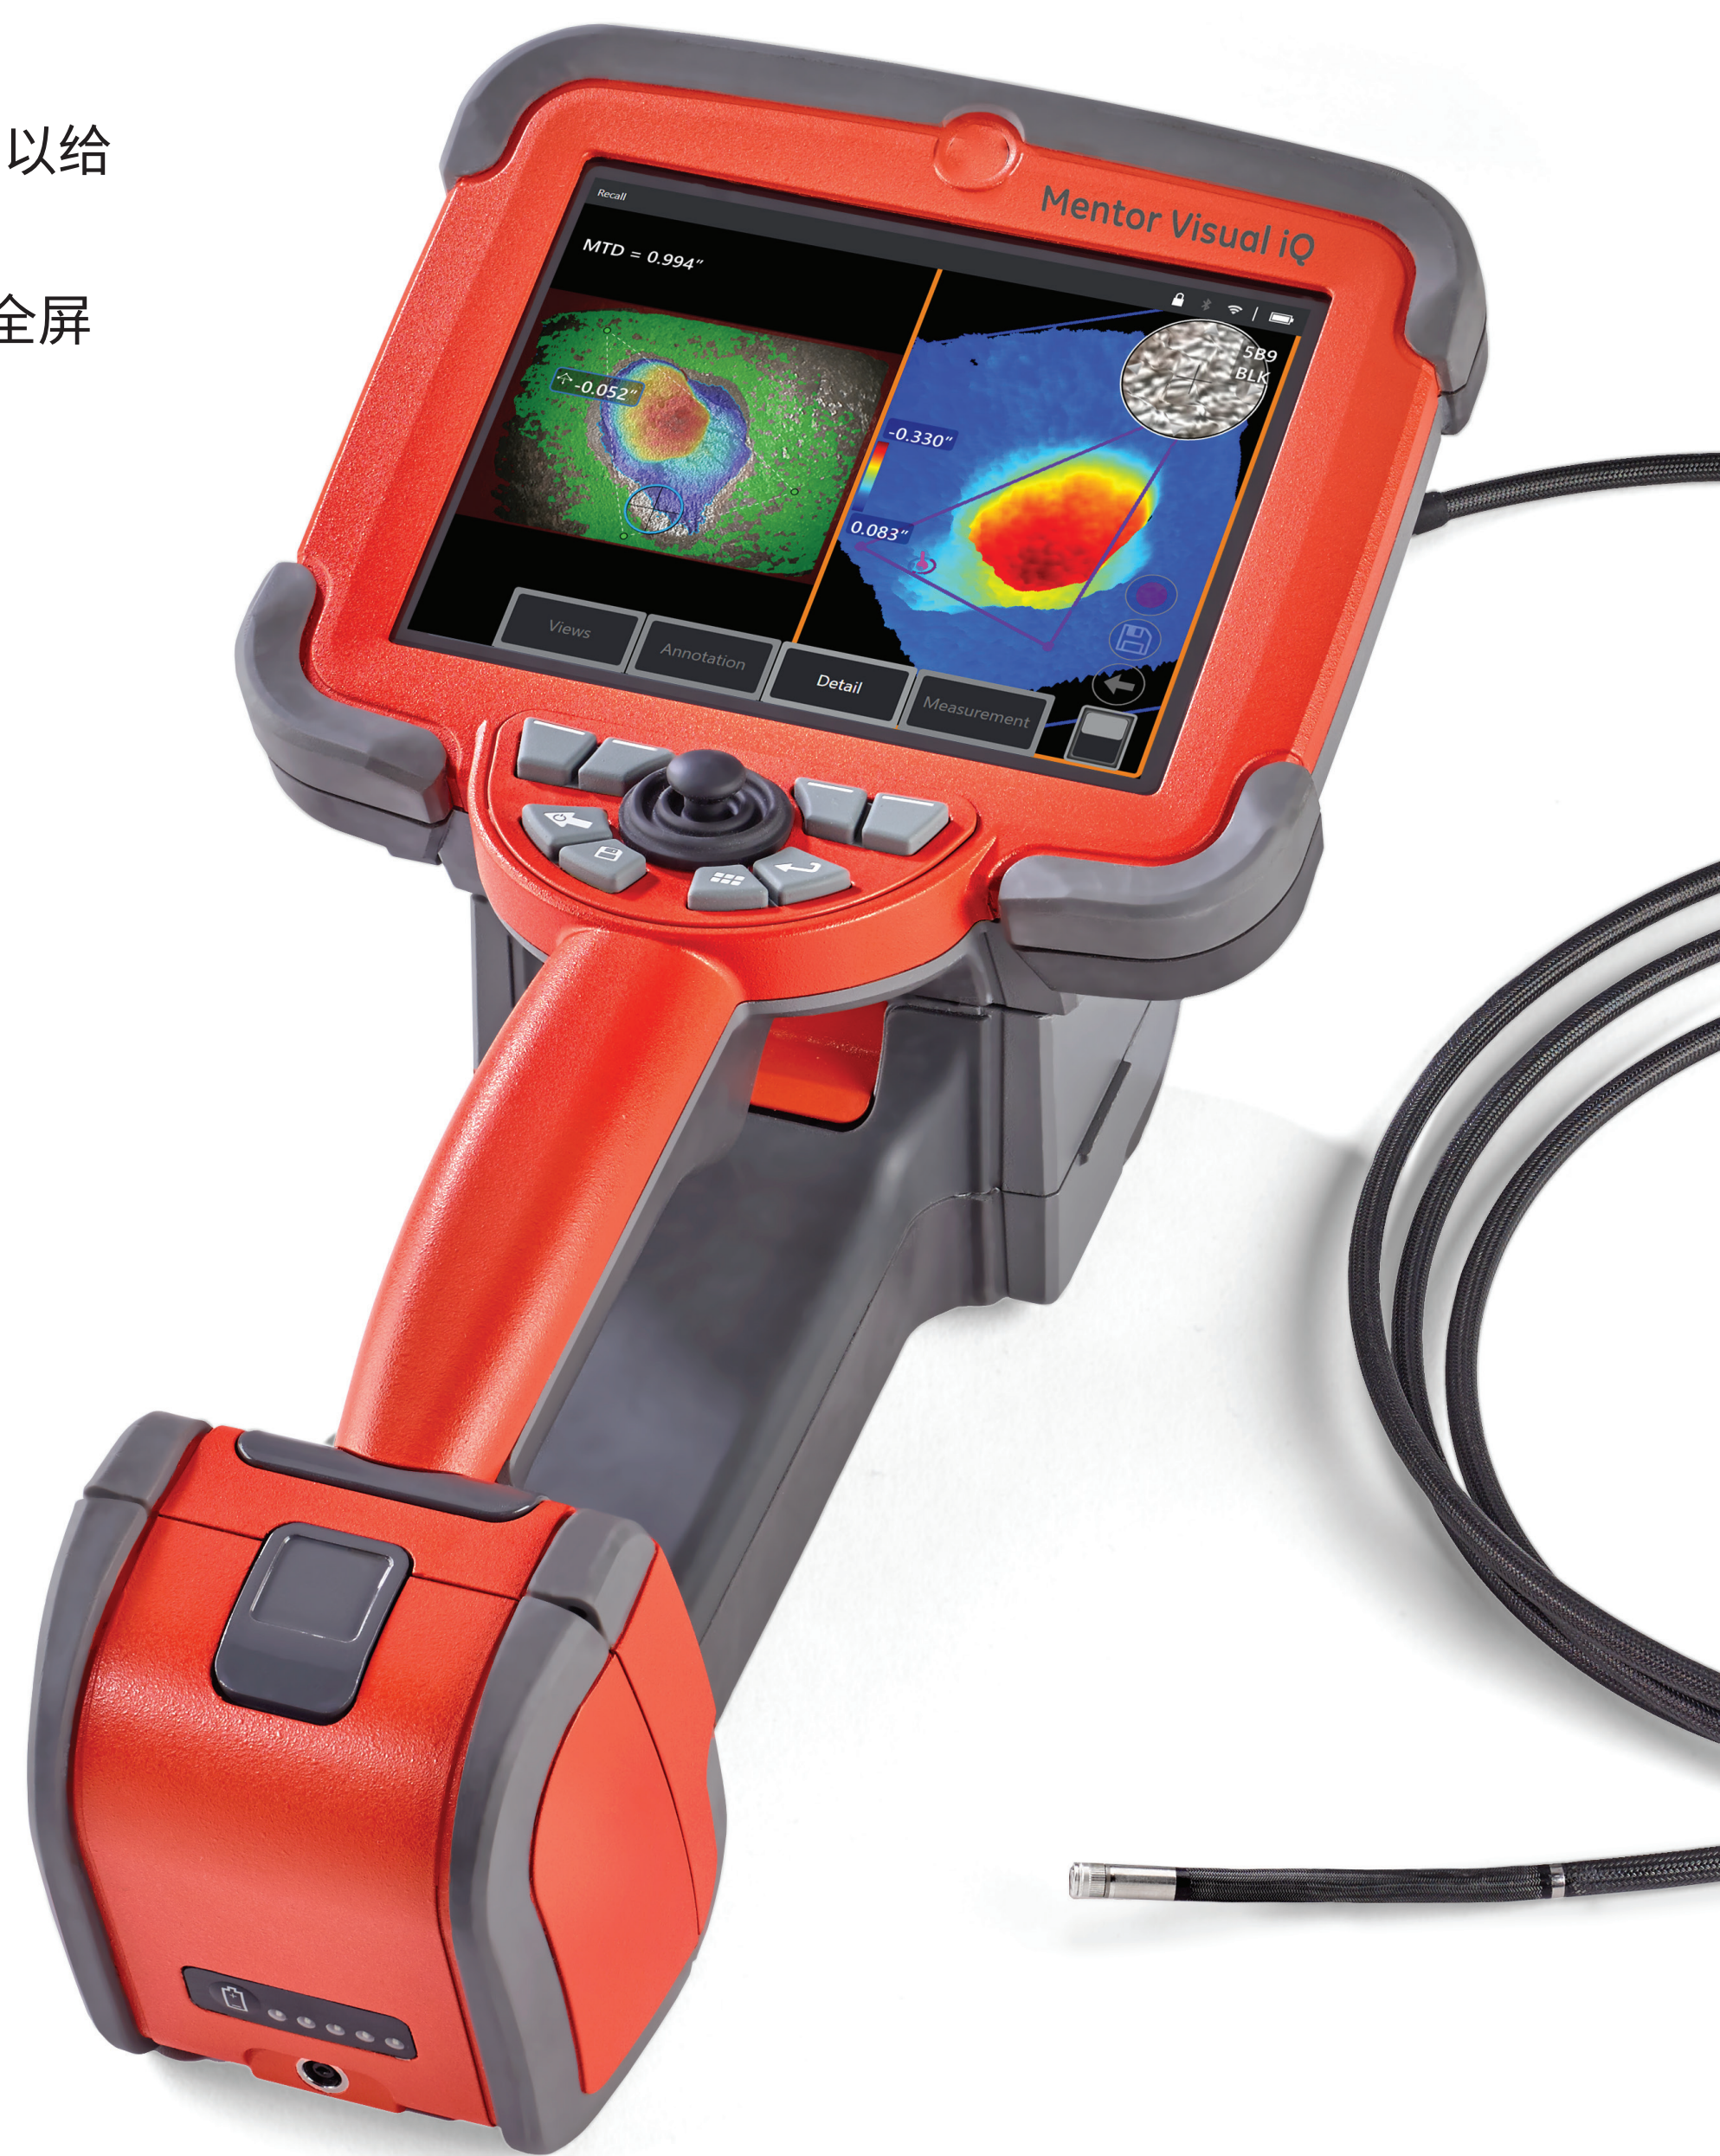
当使用传统的立体或阴影测量方法测量2D图像时，通常难以评估缺陷部位的3D表面轮廓、3D数据质量和光标放置位置的正确性。这会导致代价高昂的测量错误。借助仅在Everest Mentor Visual iQ上可用的Real3D技术，交互式全表面化3D点云可进行光标位置调整，结合3D表面辅助覆盖图层，可以从多个角度进行深入评估，从而减少错误并做出更好的决策。
